BODEN-BERICHT

Norwegen September 2017

Dieser Bericht basiert auf einer Auswahl neuer und alter **AcryliCon** Bodeninstallationen, **besichtigt** während eines dreitägigen Besuchs in Norwegen. Keiner der Böden wurde zuvor gereinigt, **so dass** die realen **Bedingungen** im täglichen Betrieb **demonstriert** werden.

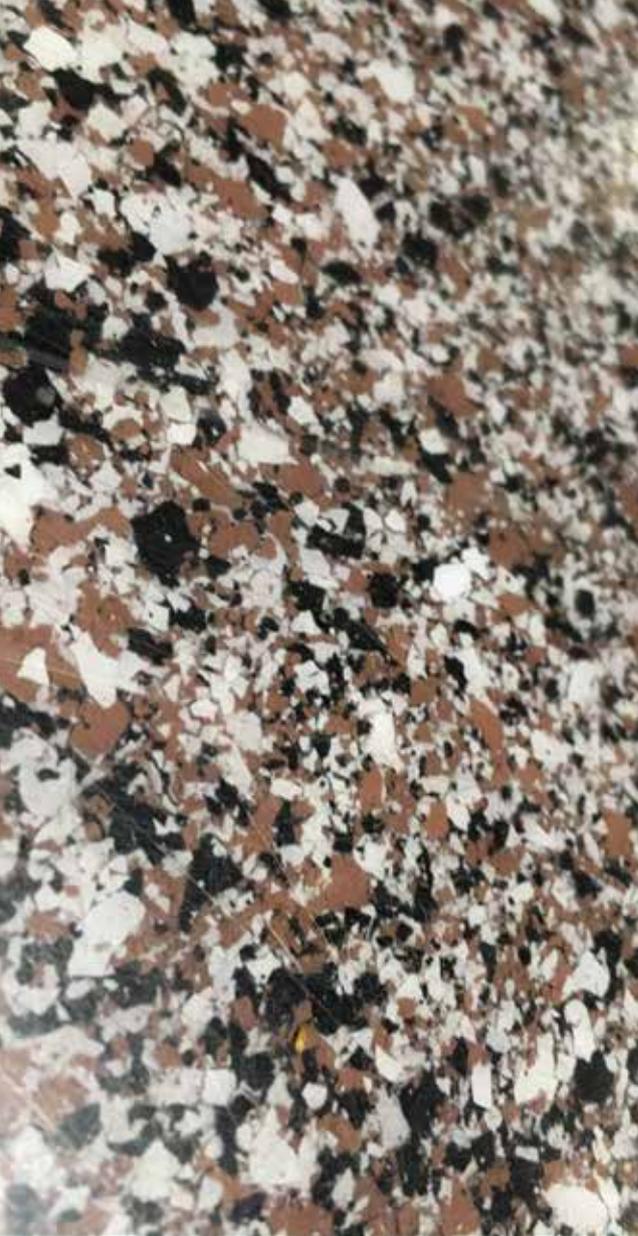
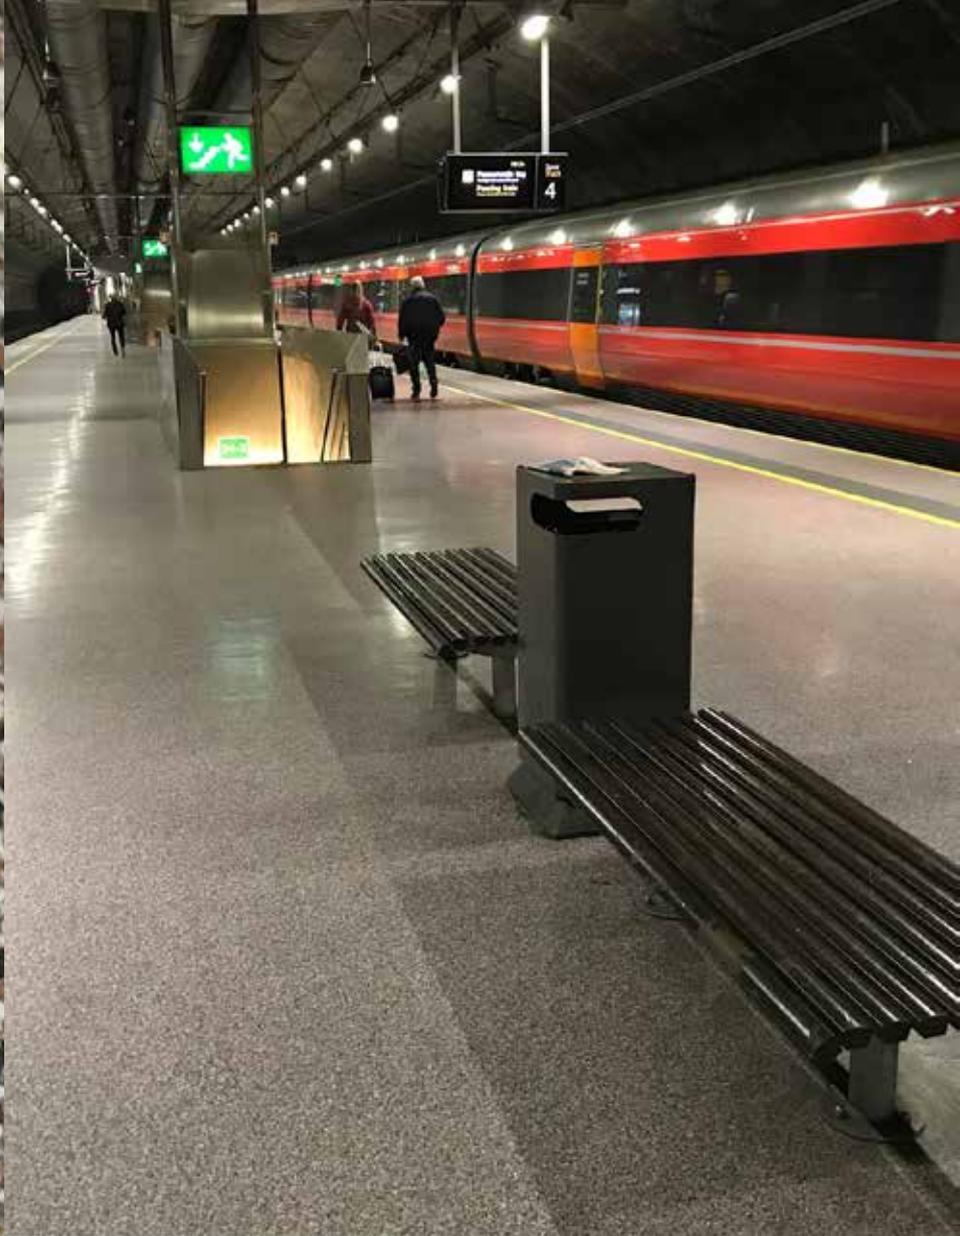
OSLO – BAHNHOF

Die Bahnsteige, die auch den Flughafenexpresszug abwickeln, sind rund 250 Meter lang und wurden 2006 mit dem **AcryliCon Flake System** installiert.

Etwas, was auffallend während des Besuches war, wie sauber die Böden nach 10jährigem Gebrauch sind. Ein Problem für viele Bahnsteige oder öffentliche Gänge sind Gepäckträgermarkierungen. Aber AcryliCon Böden sind wirklich einfach rein zu halten unter Gebrauch von handelsüblichen Scheuer-, Wasch- und Trockenmaschinen.

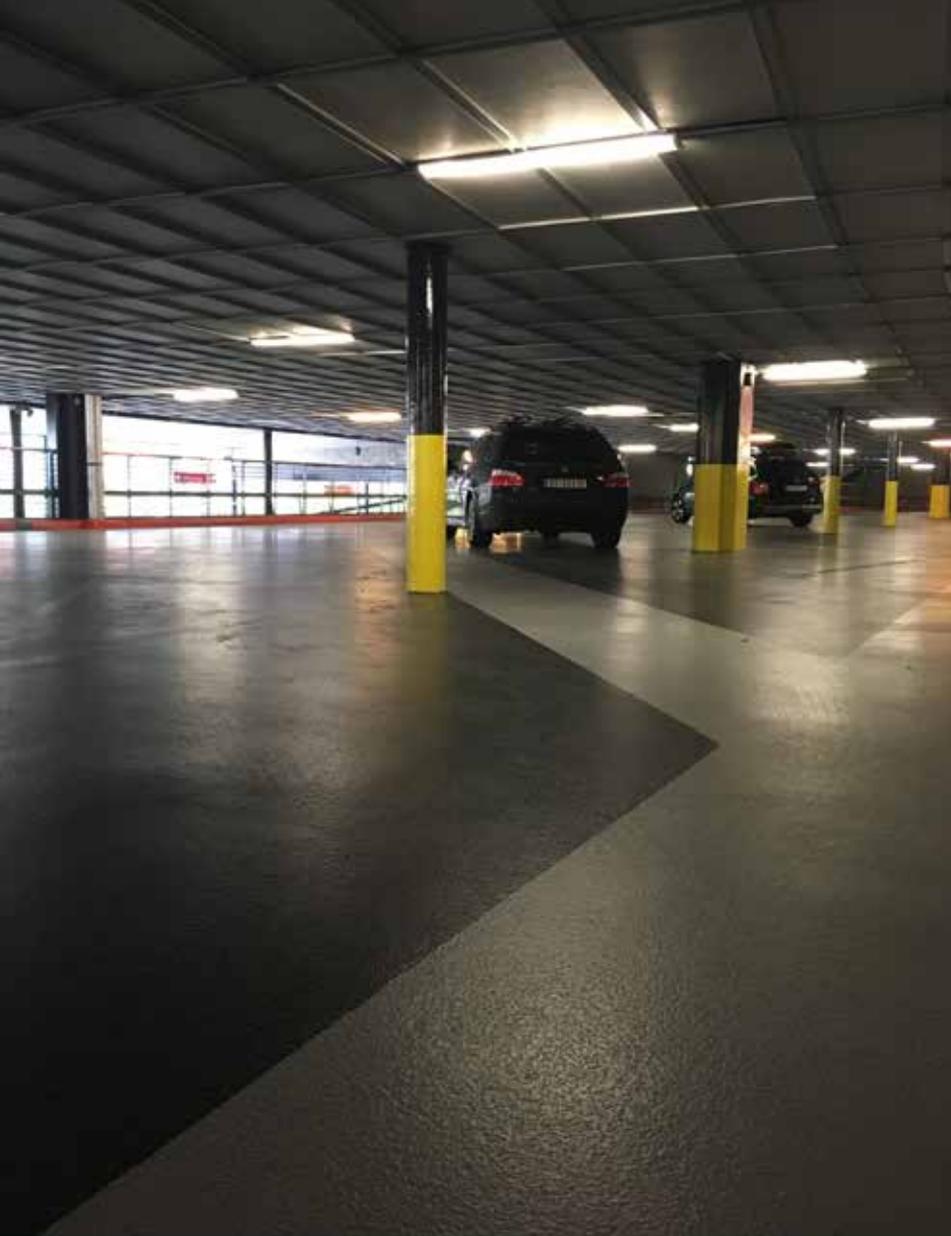
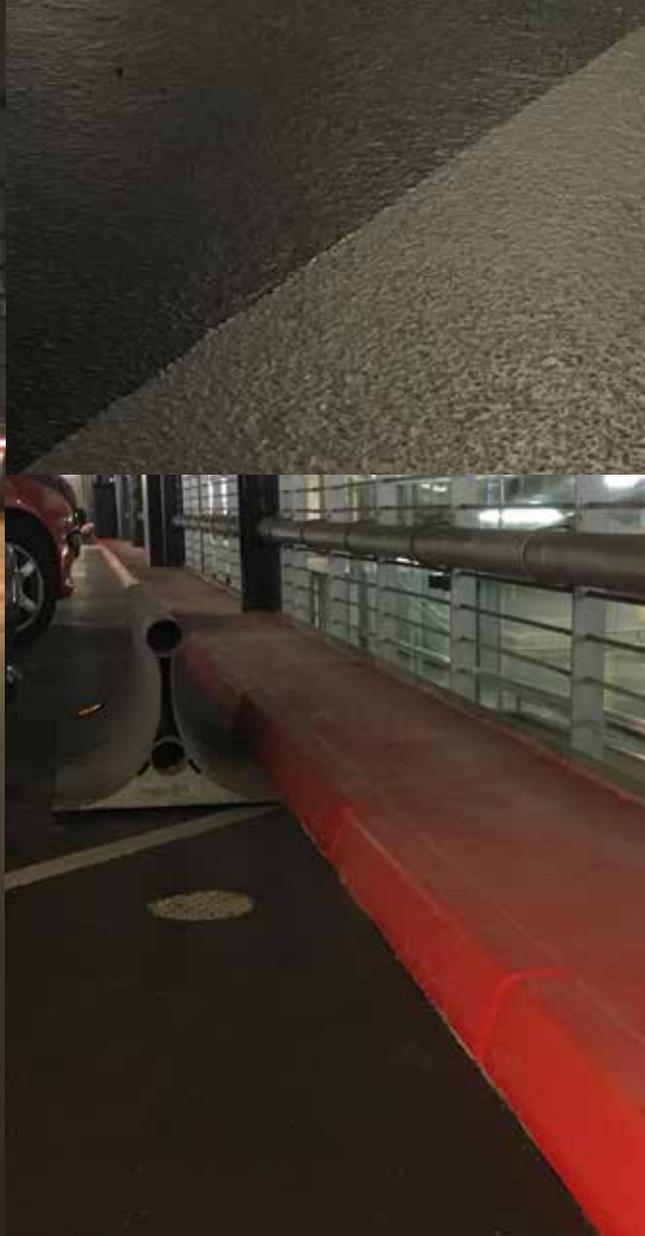
OSLO – ALNA CENTRE PARKHAUS

Das **nächste Ziel** war ein Parkhaus, indem kürzlich das **AcryliCon MultiGrip System** installiert wurde. AcryliCon Industriegulv AS hat das Parklayout entworfen und zusätzliche 8 Parkplätze gegenüber dem vorherigen Layout geschaffen ... wir bieten unseren Kunden wahrlich Lösungen!

Eingangs- und Ausgangsrampen wurden mit dem Acrylicon Leveling Screed System erstellt. **Ein schnell härtendes Mörtelsystem, nutzfähig als Belag innerhalb von zwei Stunden.**

Das pigmentierte **AcryliCon Wall System** wurde für die umgebenden Bordsteine verwendet, um der normalerweise dunklen Umgebung Sicherheit und Helligkeit zu verleihen. Mit zwei Ausgangs- und Eingangswegen war der Parkplatz für die Besucher voll einsatzfähig während der Installation, somit hatte unser Kunde nur minimale Unterbrechungen und Umsatzeinbußen.

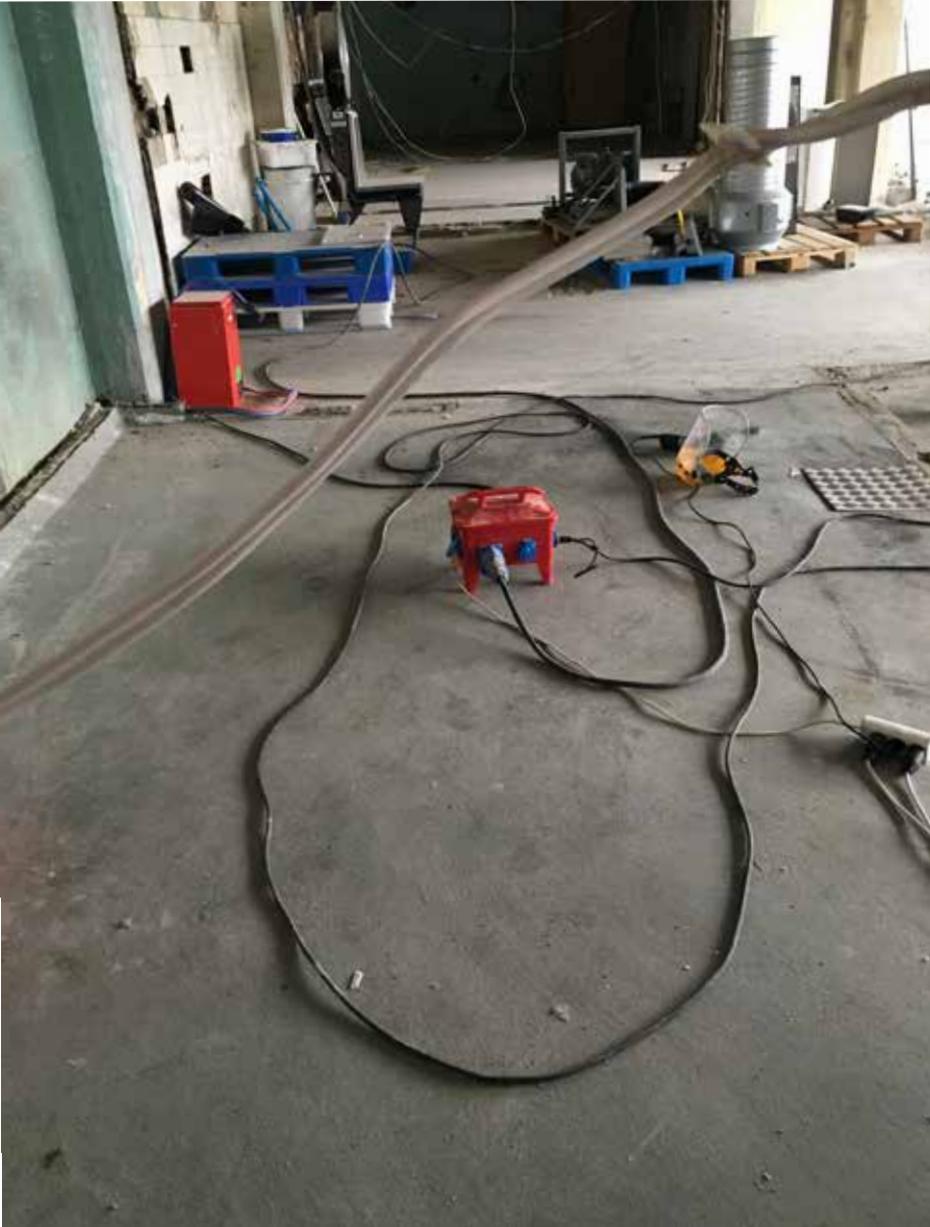
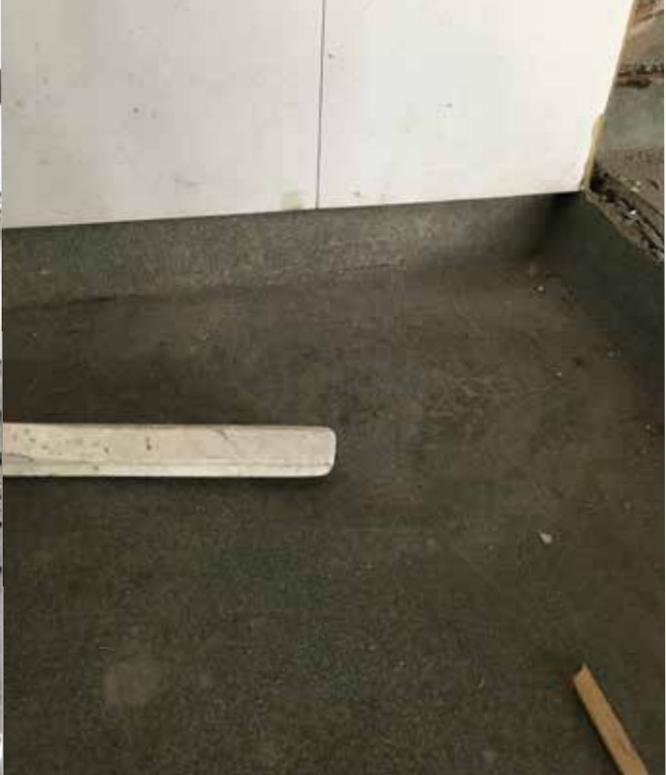
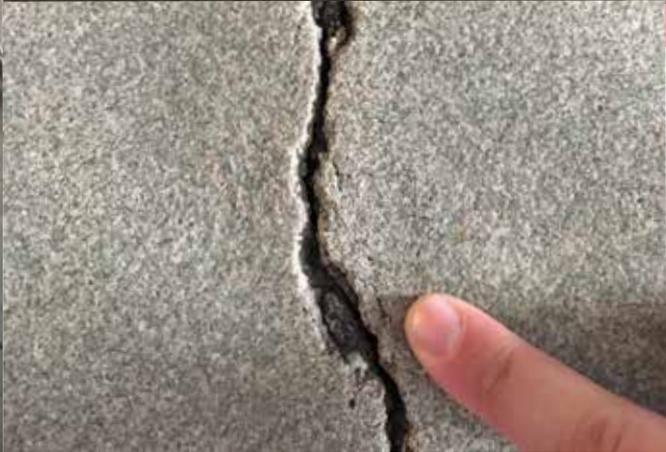
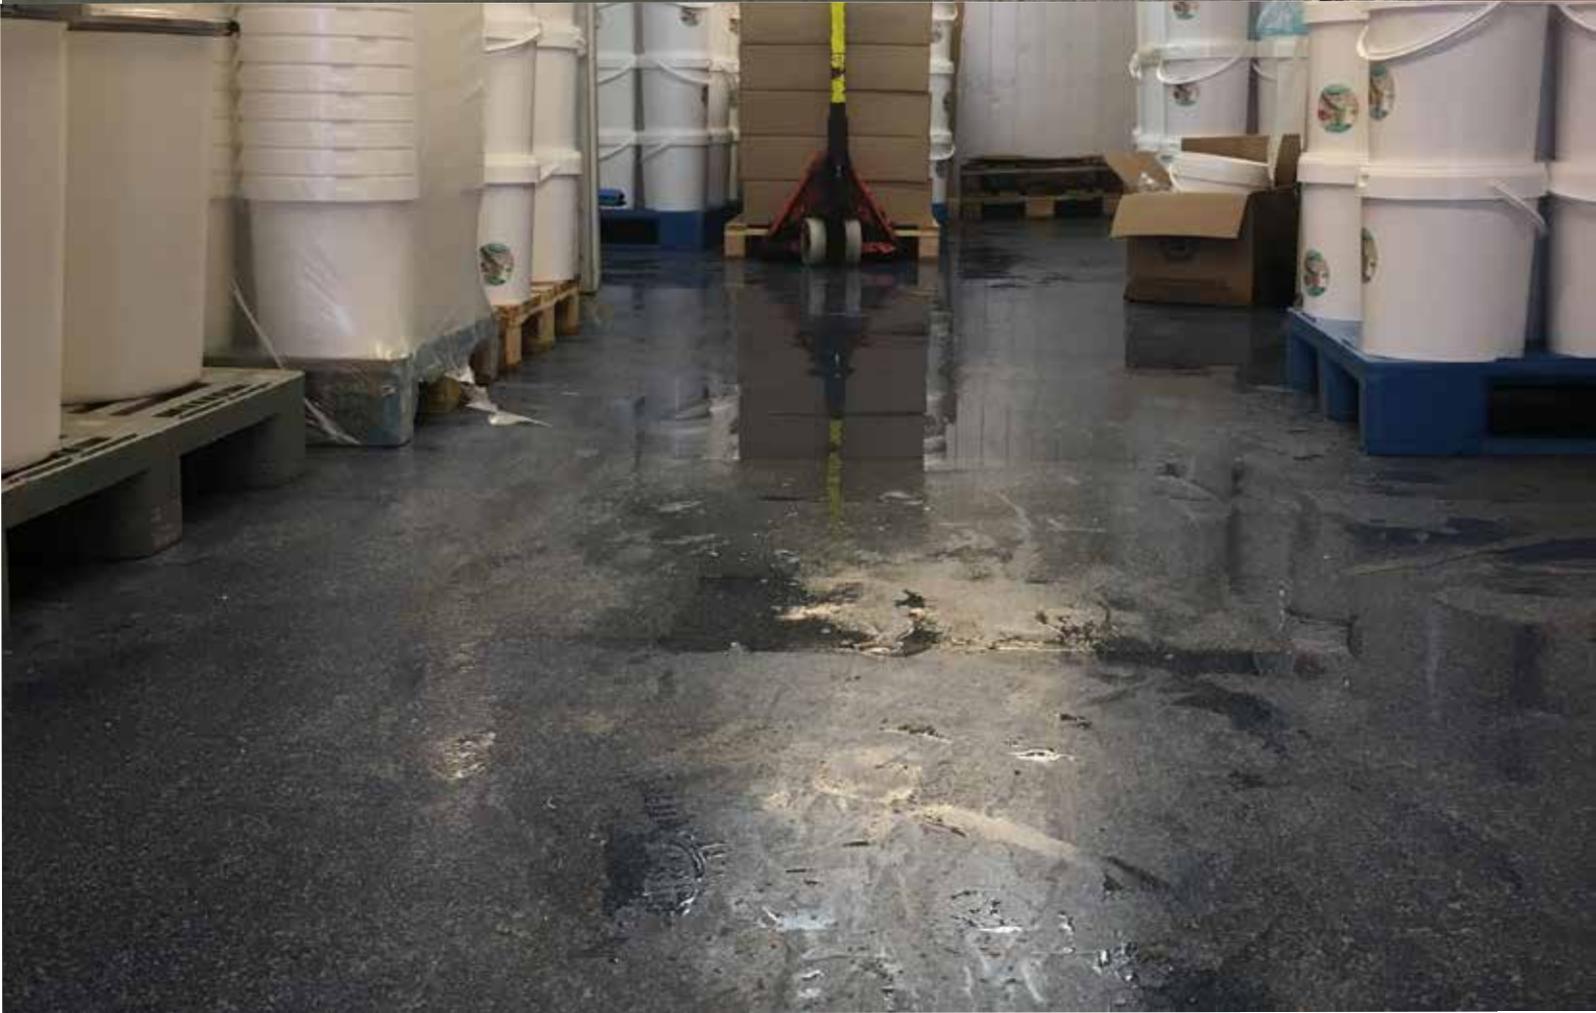
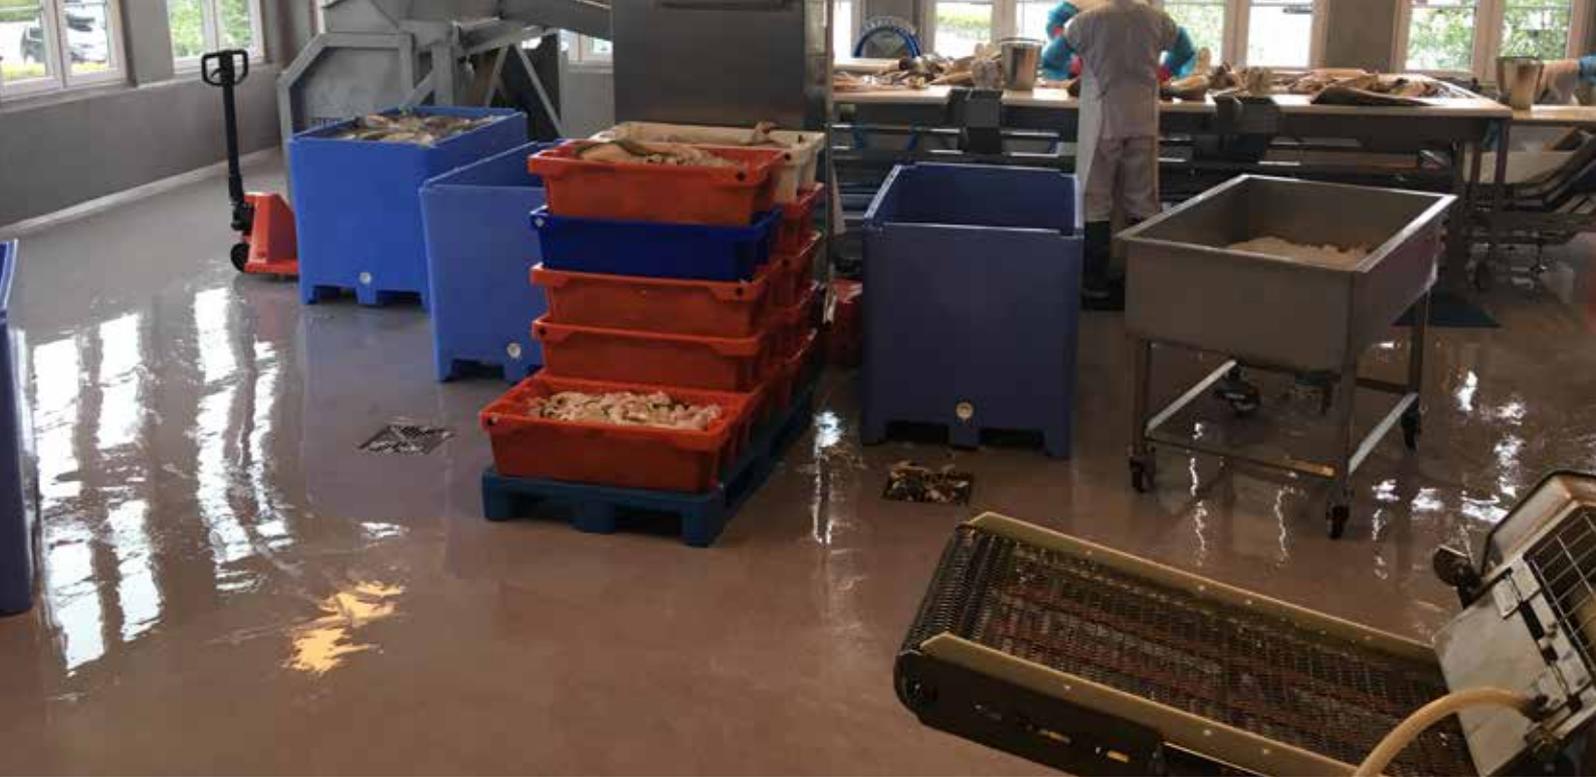
OSLO – FISCHVERARBEITUNG

Wie lange halten unsere AcryliCon-Böden? Die Bilder oben zeigen einen 38 Jahre alten AcryliCon Décor Boden, installiert 1979 am Fischmarkt in Oslo. Noch bis vor kurzem war dies die Hauptproduktionsstätte, welche derzeit renoviert wird. Die Hohlkehle ist noch immer stark und haftet absolut ohne Risse an Boden und Wänden. Der Boden weist nach Jahrzehnten des Gebrauches kaum Gebrauchsspuren auf.

Ein Bereich hatte einen Betonriss, der durch unterirdische Bewegungen verursacht wurde. Aber aufgrund der ausgezeichneten Verbindung, die AcryliCon bietet, hatte der Boden nicht begonnen sich zu lösen. Die Abflüsse begannen zu rosten, aber der AcryliCon-Boden herum war noch in perfektem Zustand.

Über 1000 m² AcryliCon Décor System wurden hier installiert. Immer wurde AcryliCon als Anbieter für Bodenbeschichtungen gewählt. Diese Böden waren 24 Stunden am Tag, 365 Tage im Jahr nass und das, seit die Böden installiert wurden.

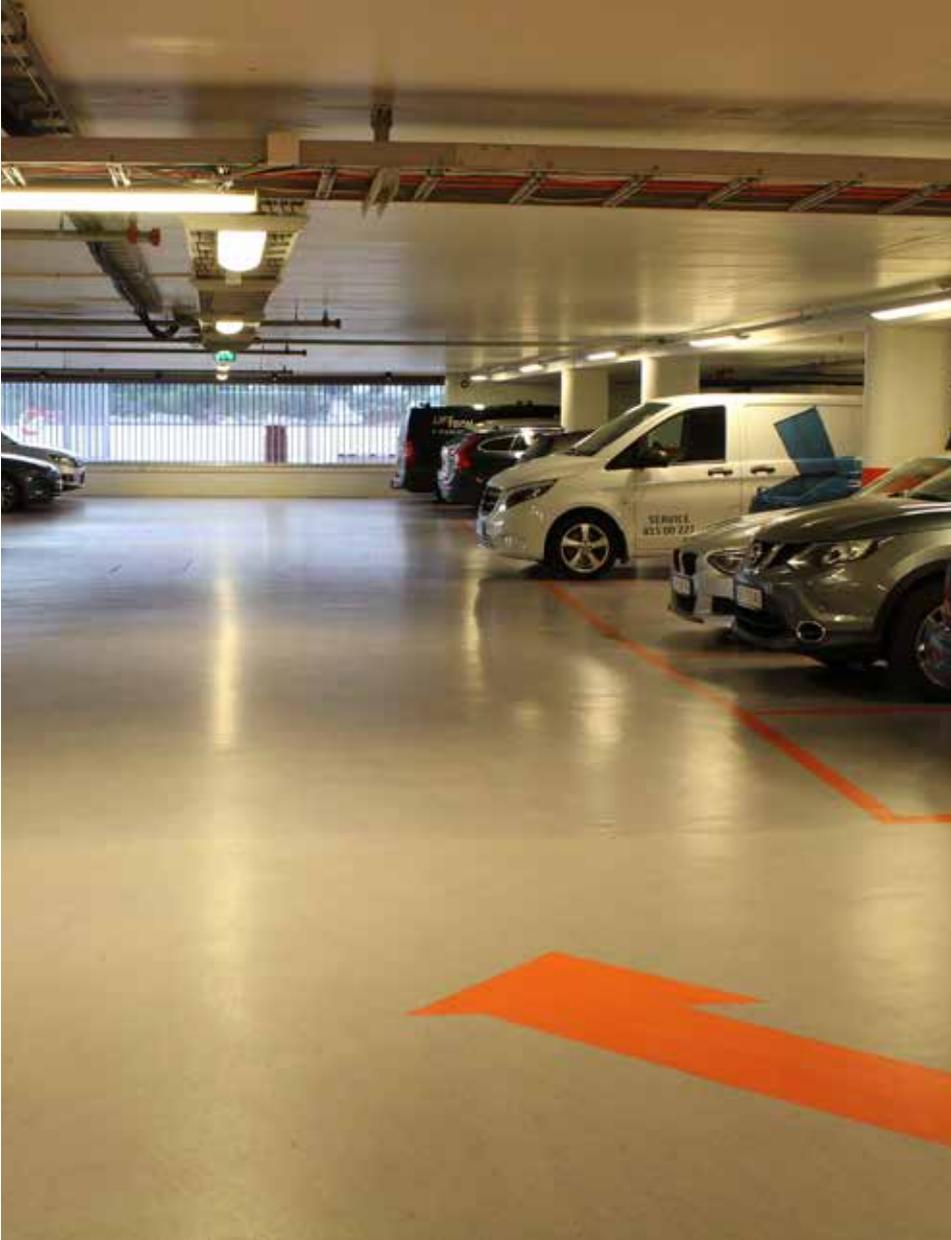
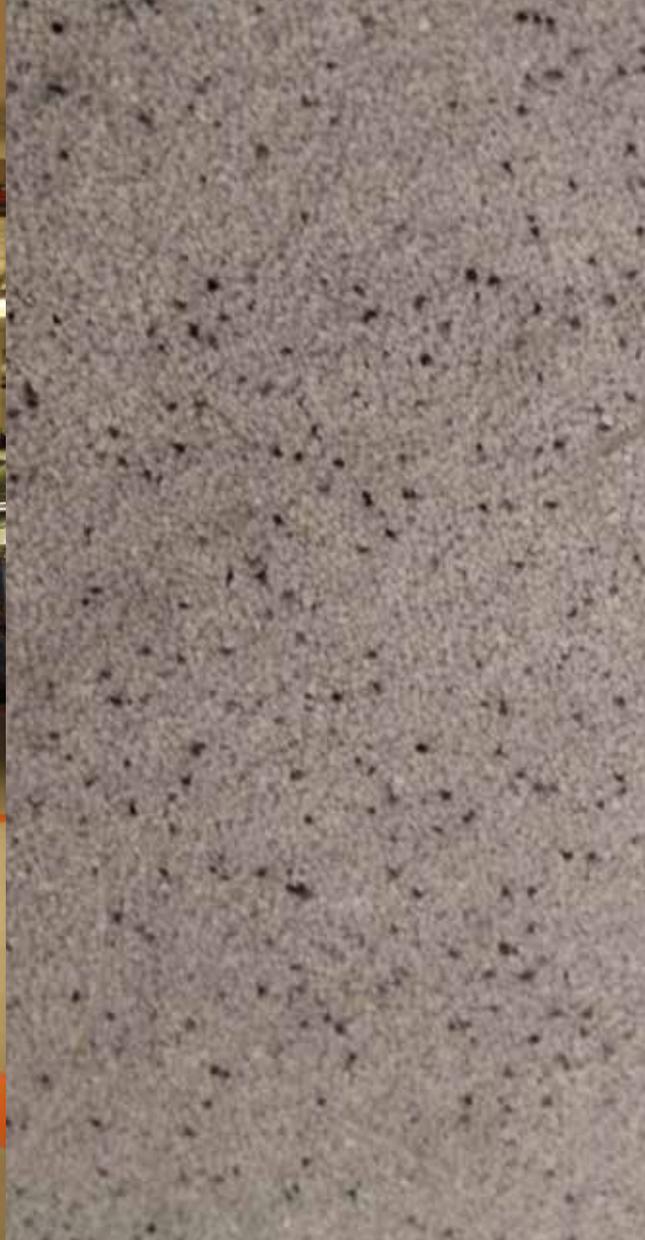
ALESUND – QUALITY HOTEL WATERFRONT PARKHAUS

Später erfuhren wir, dass dieses 1700 m² großes Parkhaus 2013 mit AcryliCon Decor System installiert wurde. Bei naher Betrachtung hat sich der Boden gut gegen die in den Wintermonaten in Norwegen verwendeten Spikereifen bewährt.

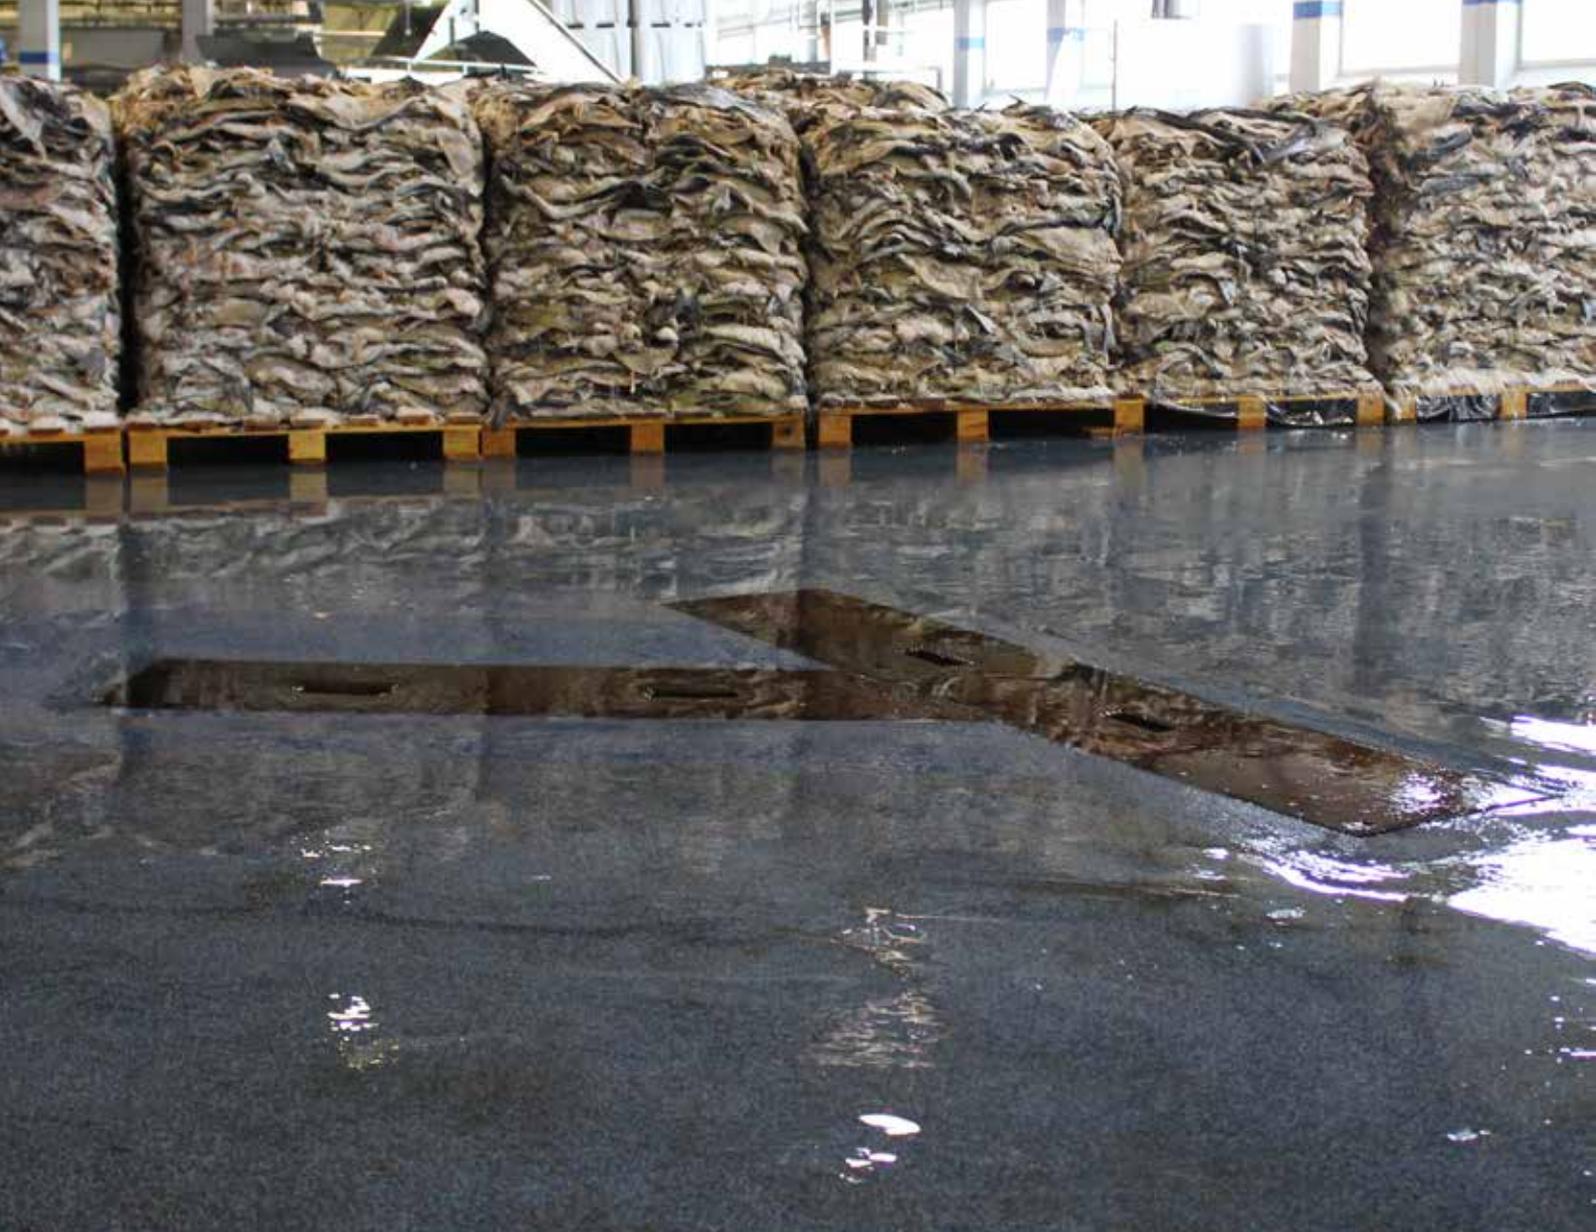
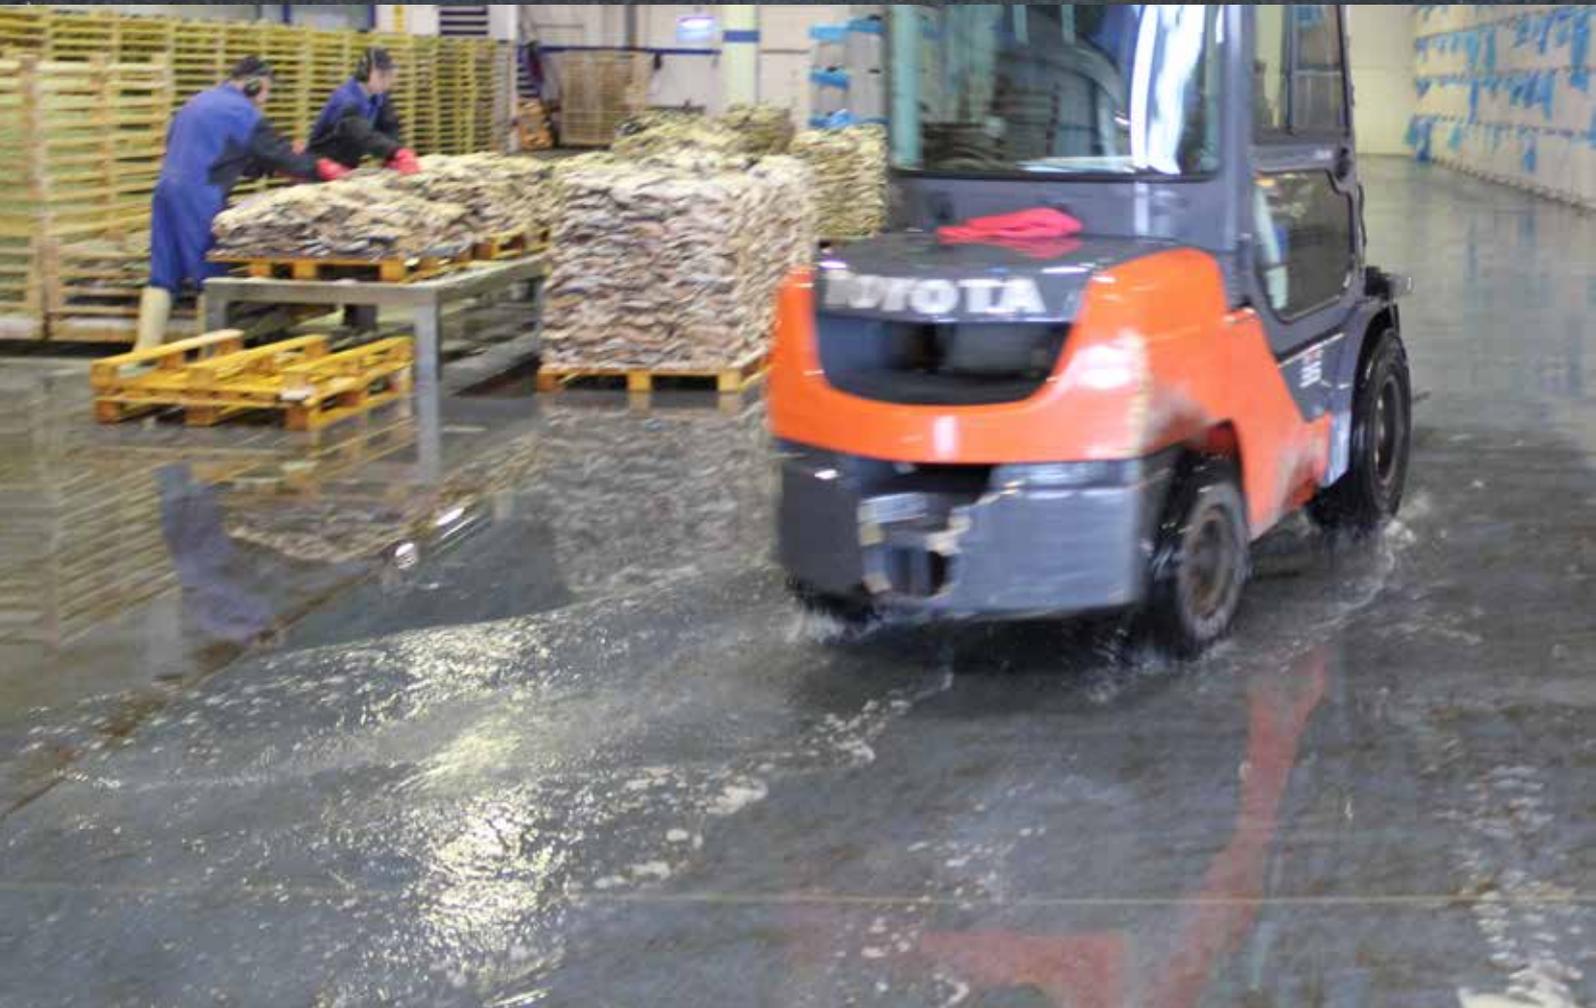
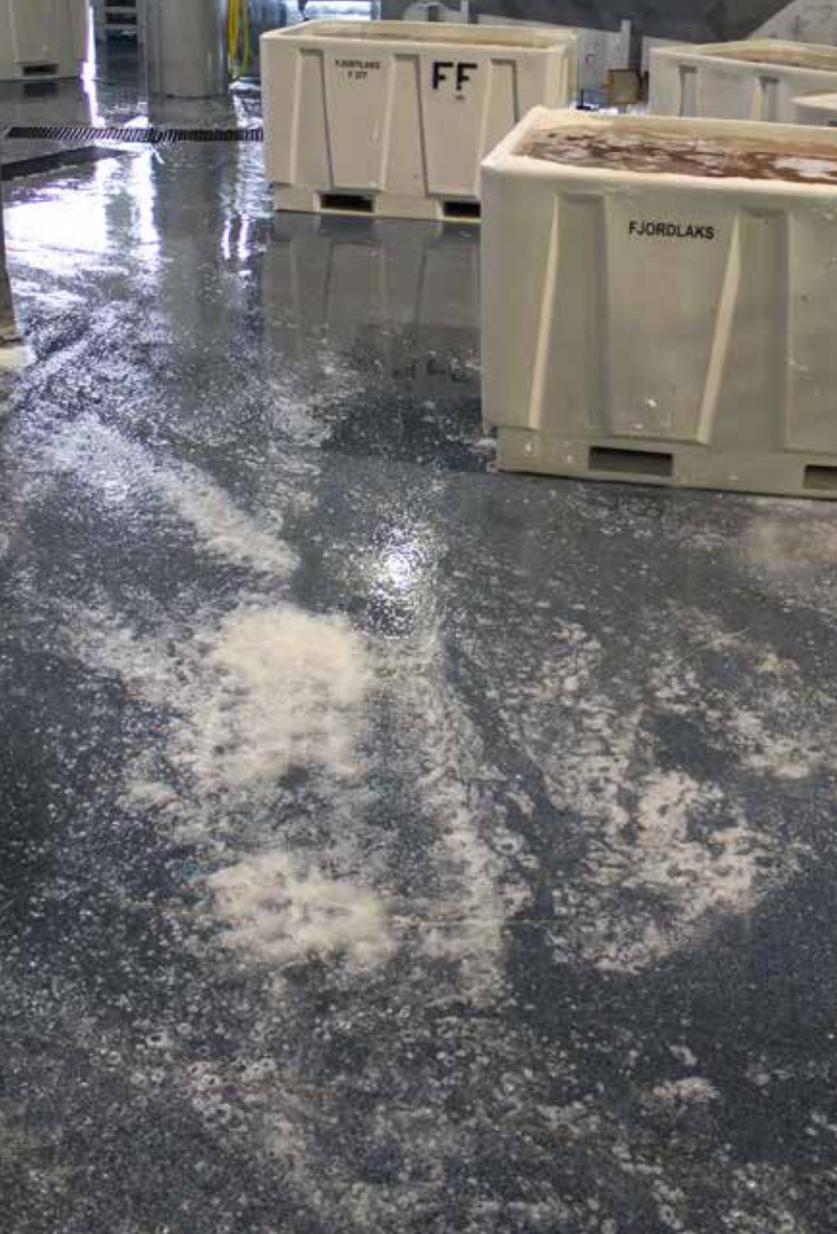
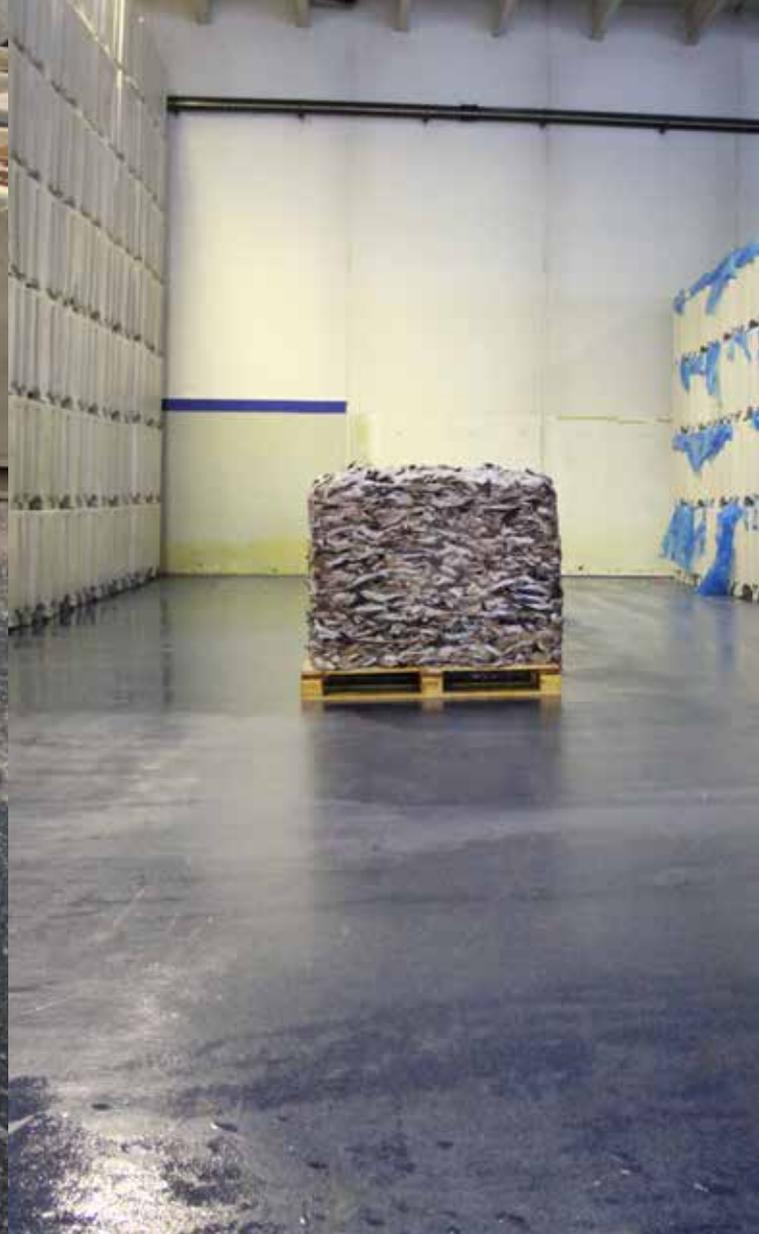
ALESUND – FJORDLAKS AS

Diese Böden sind eiskaltem Wasser, Salz,
Stahlcontainern und **permanente**
Gabelstaplerfahren **an jedem Tag des Jahres**
ausgesetzt.

Die **oben** abgebildete Bodenfläche (8000 m²)
wurde 1997 installiert **und leistet seit 20 Jahren**

Service ohne eine Reparatur. Aus diesem Grund
sind wir stolz auf uns, wirklich langanhaltende
Böden zu bieten.

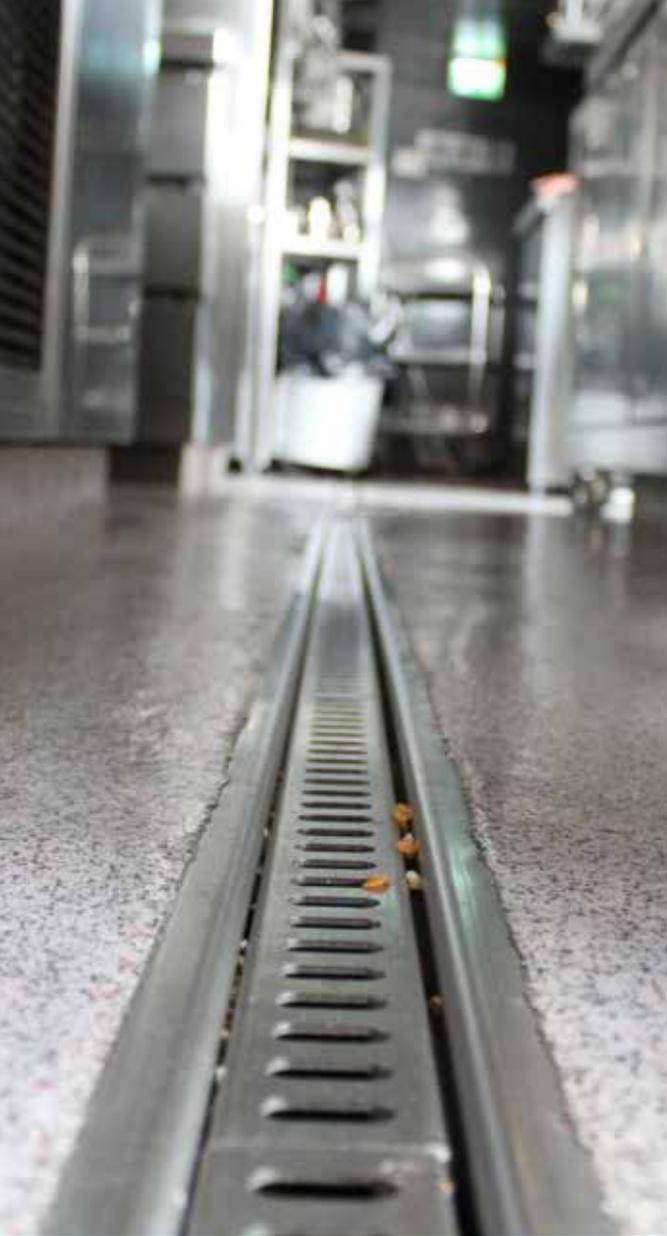
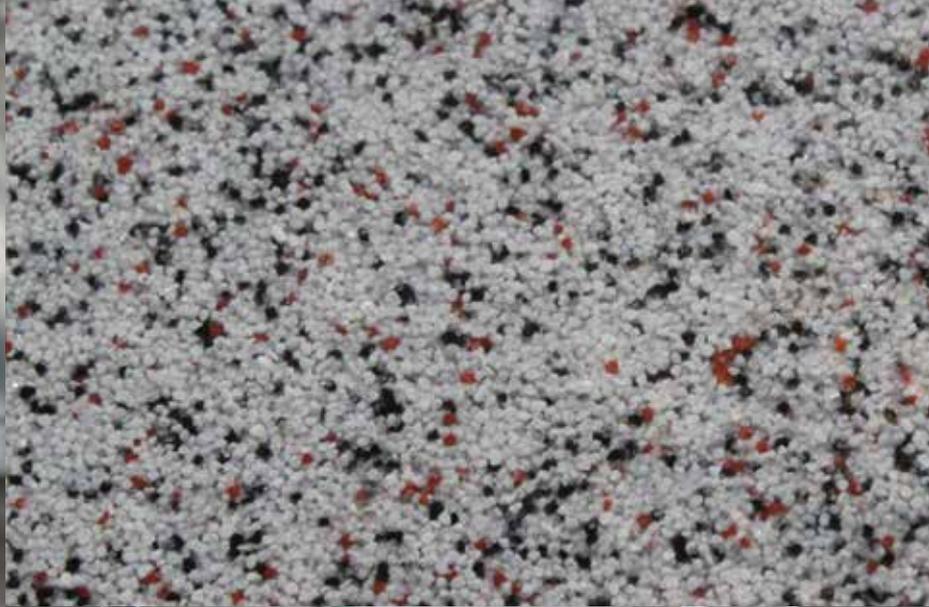
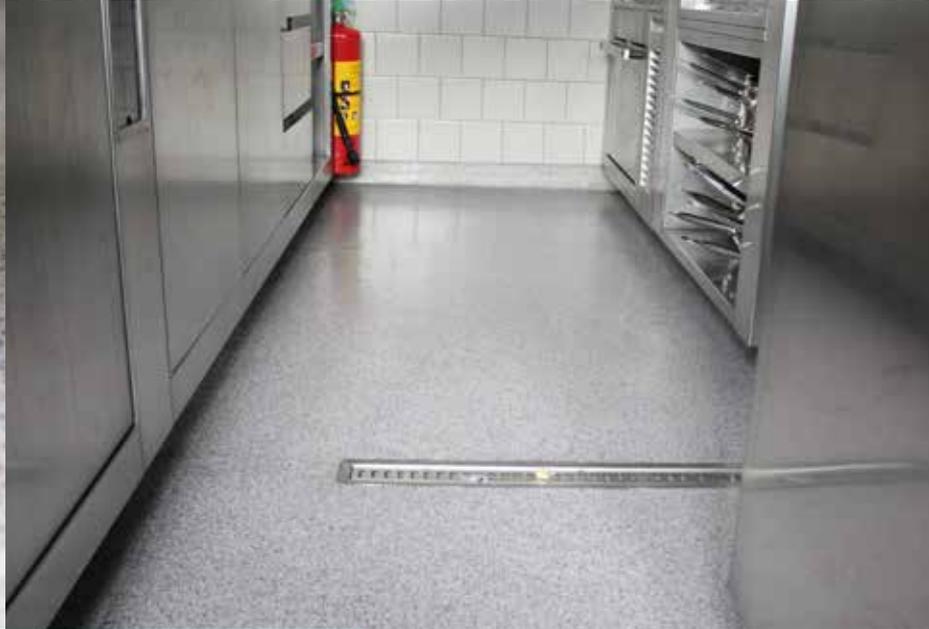
ALESUND – HOTEL BROSUNDET BRYGGGEN

Nächster Halt war eine 5-Sterne-Hotelküche mit **Acrylicon Décor System**, installiert 2015. Ein maßgeschneidertes Farbschema (grau, rot, schwarz) wurde vom Kunden ausgewählt.

Diese Installation umfasste **umfassende** Boden- und Vorbereitungsarbeiten. Das **AcryliCon Leveling Screed System** wurde genutzt für die Bodenebnung und zur Erstellung eines Gefälles zu den Abflüssen.

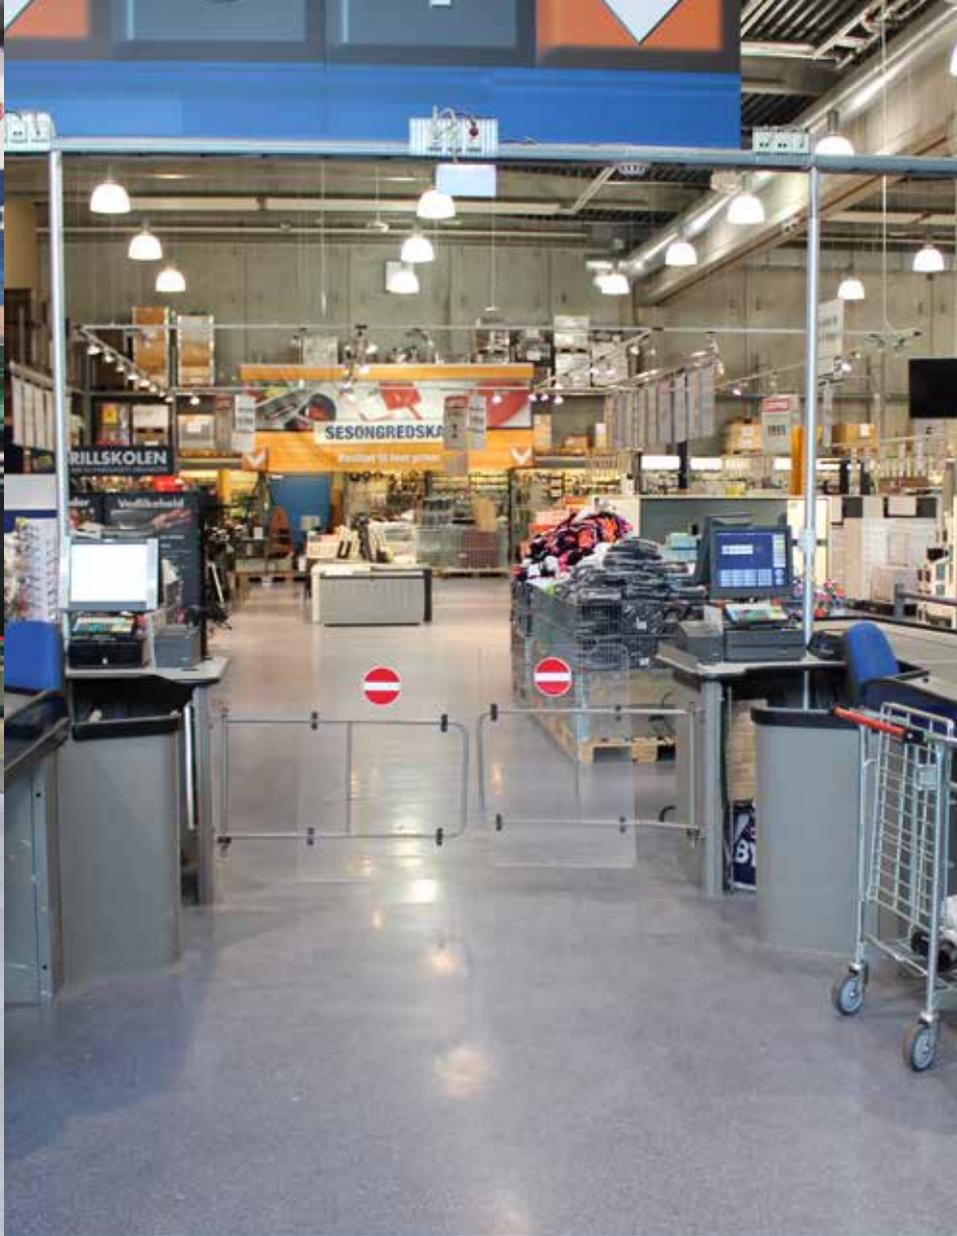
1800 m² AcryliCon Flake System wurden 2014 im Einzelhandelsbereich installiert und 860 m² AcryliCon Variant Paint System 2015 im Hardwarebereich.

AcryliCon **installierte für den Kunden** auch ein maßgeschneidertes Bodenlogo im Ladeneingang. **Aus dem** Hardwarebereich **werden** viele der zum Verkauf stehenden Waren mit Gabelstaplern direkt in den Laden transportiert, **was minimale** Zeichen von Abrieb oder Verschleiß aufwies.

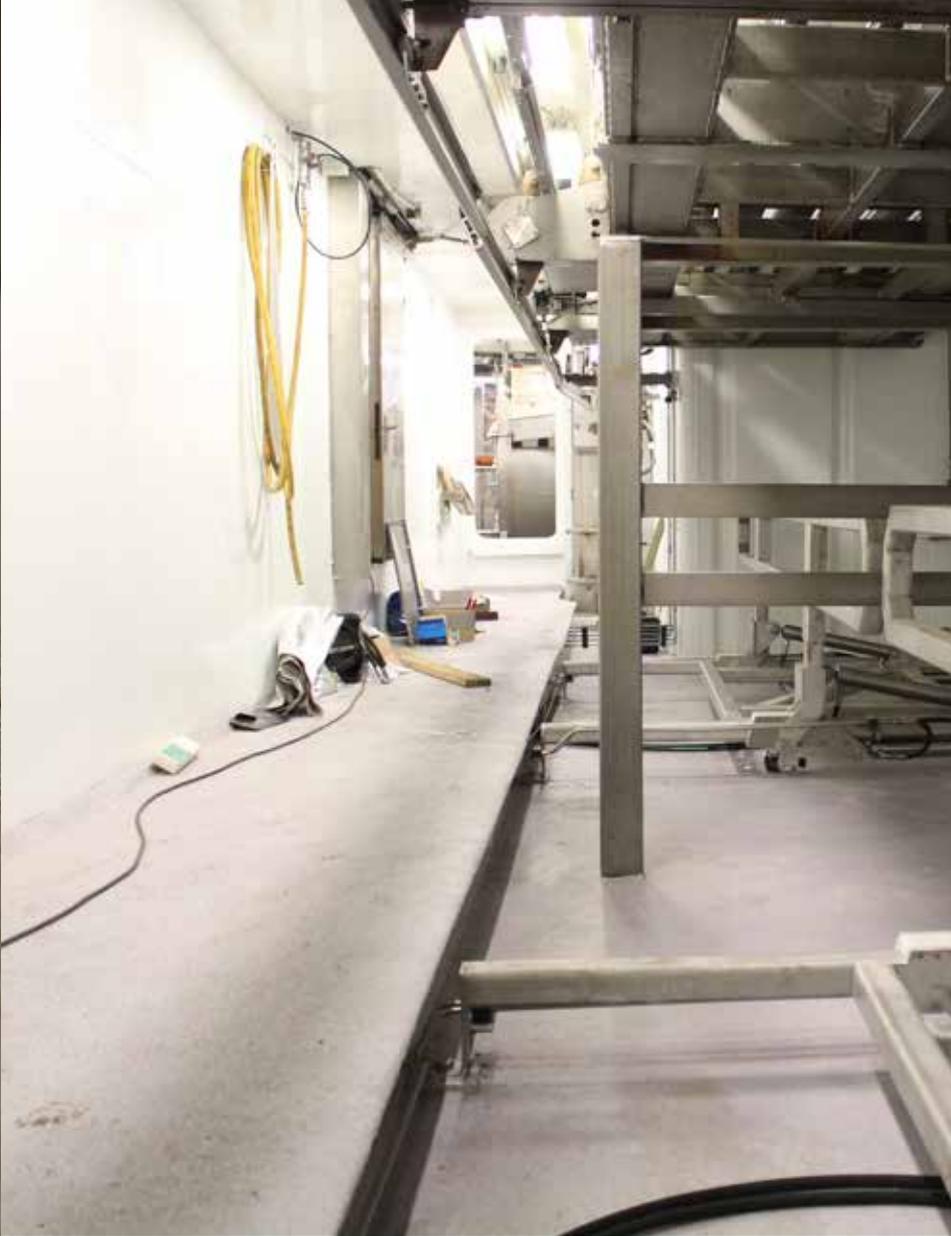
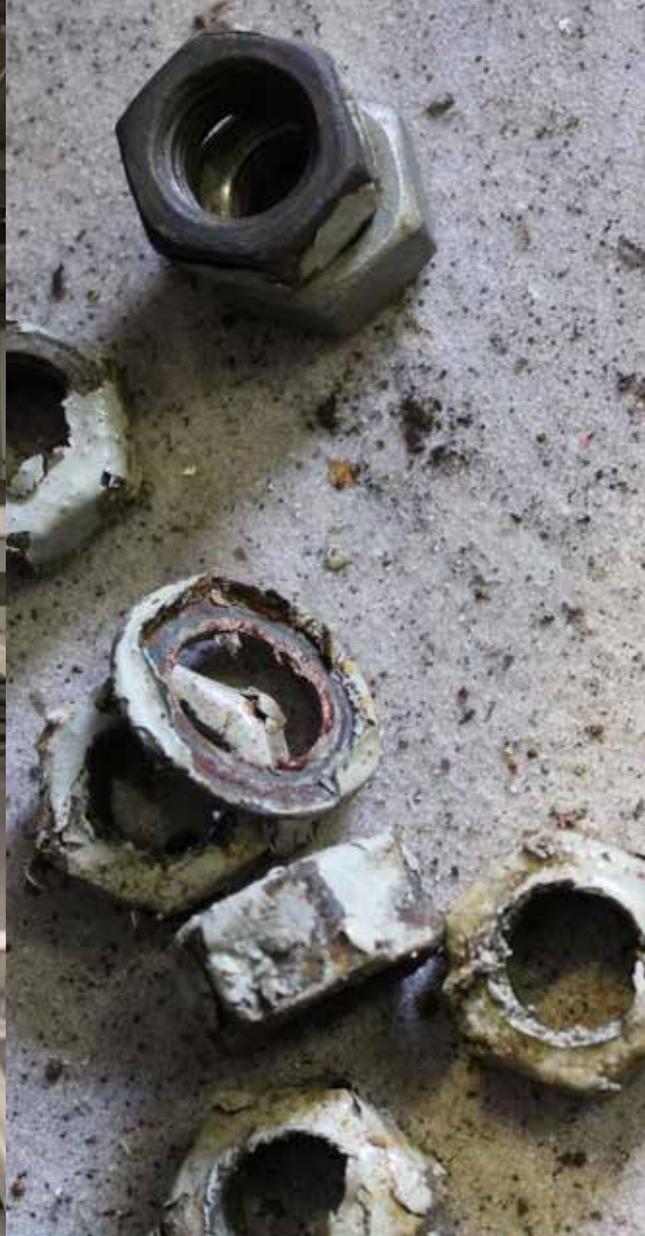
ALESUND – VEGSUND SLIP AS

Ein Fischdampfer namens Vonar Aalesund war die nächste AcryliCon-Installation, die wir besuchten. Das Boot ist derzeit angedockt und wird renoviert, daher eine gute Möglichkeit, um an Bord zu gehen und die 2012 durchgeführten Installationen zu sehen.

Glasfasergewebe wurde unterhalb des Décor Systems verwendet um sicherzustellen, dass der Boden mit den Bewegungen der Bootskonstruktion fertig wird. Das Décor System wurde in engen Bereichen nahe der Fischverarbeitungsmaschinen handgespachtelt .
