BODEN-BERICHT

Norwegen September 2017

Dieser Bericht basiert auf einer Auswahl neuer und alter **AcryliCon** Bodeninstallationen, **besichtigt** während eines dreitägigen Besuchs in Norwegen. Keiner der Böden wurde zuvor gereinigt, **so dass** die realen **Bedingungen** im täglichen Betrieb **demonstriert** werden.

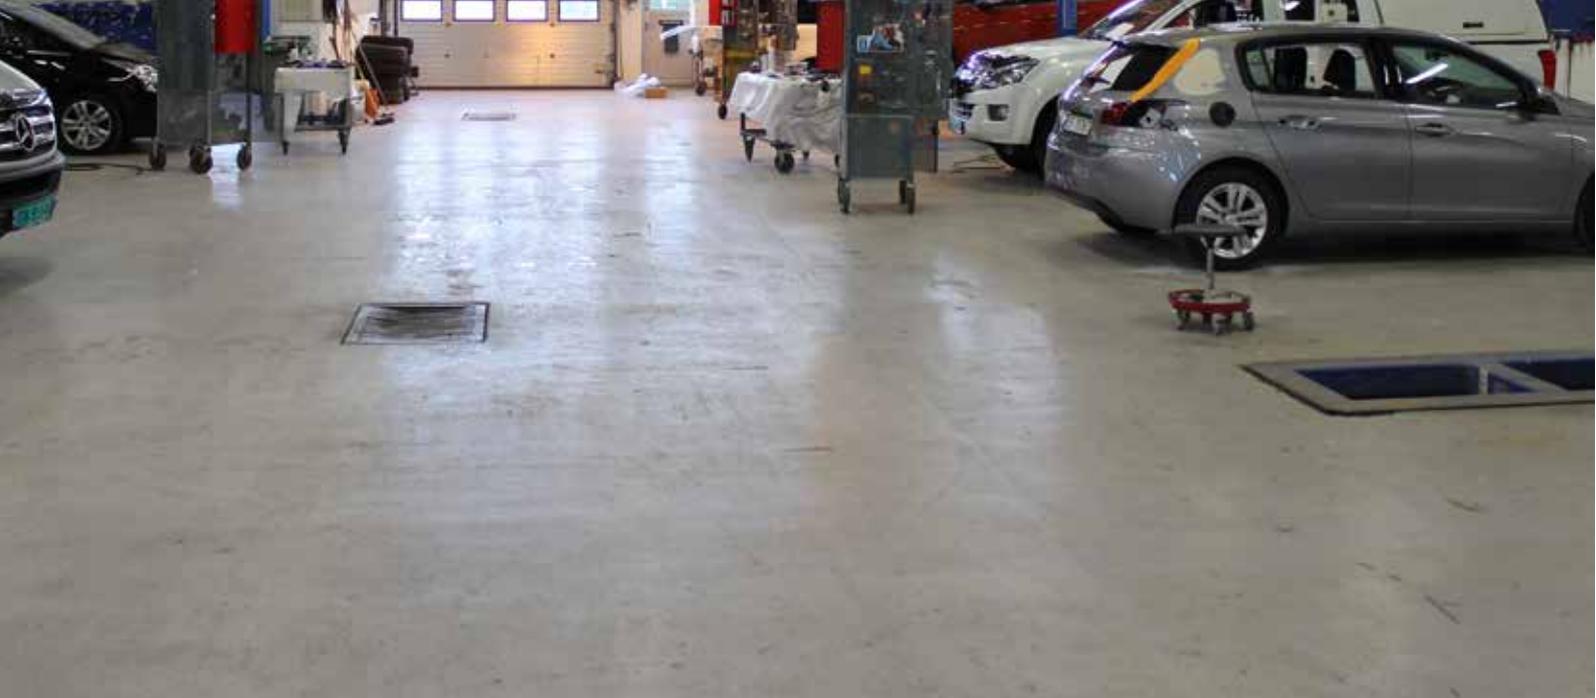
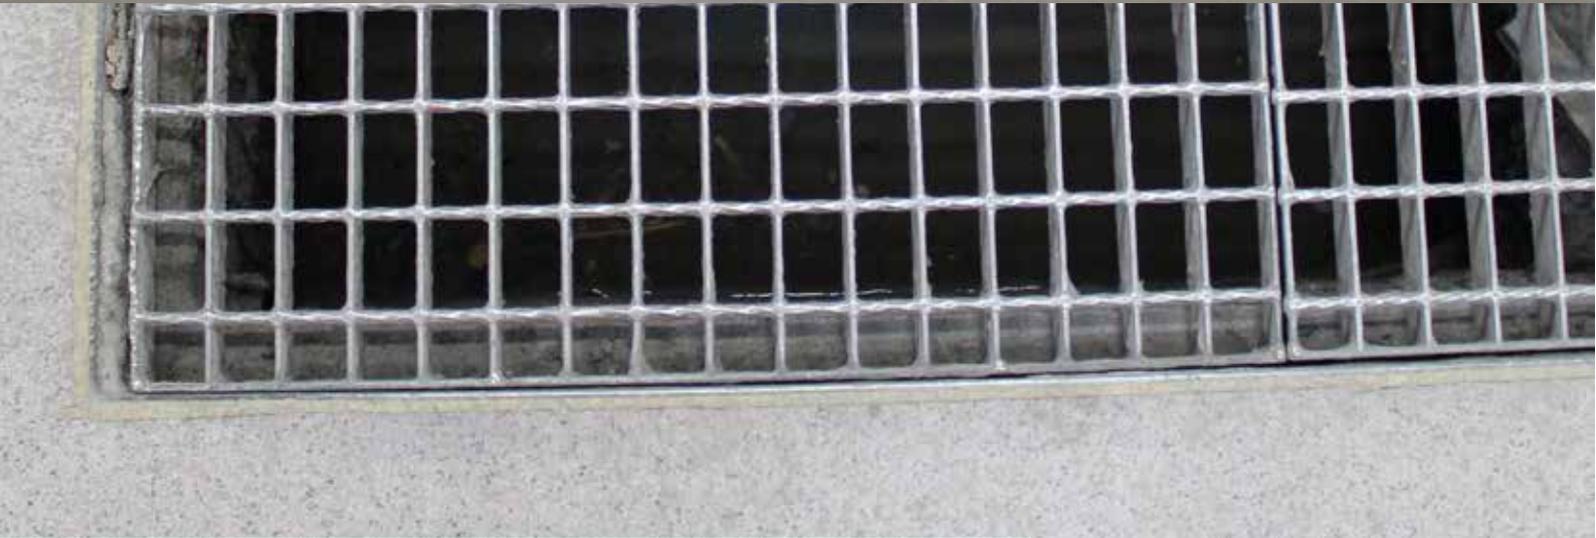
ALESUND – ØDEGÅRD KAROSSERI AS

1000m2 AcryliCon Decor System wurden in dieser Autowerkstat installiert vor mehr als 18 Jahren (1999).

Tägliche Reparaturen bedeuten Motor- und Bremsflüssigkeiten, welche häufig verschüttet werden sowie Werkzeuge oder Ersatzteile fallen auf den Boden.

Nach diesen ganzen Jahren des Gebrauches ist der Boden noch immer in guter Kondition.

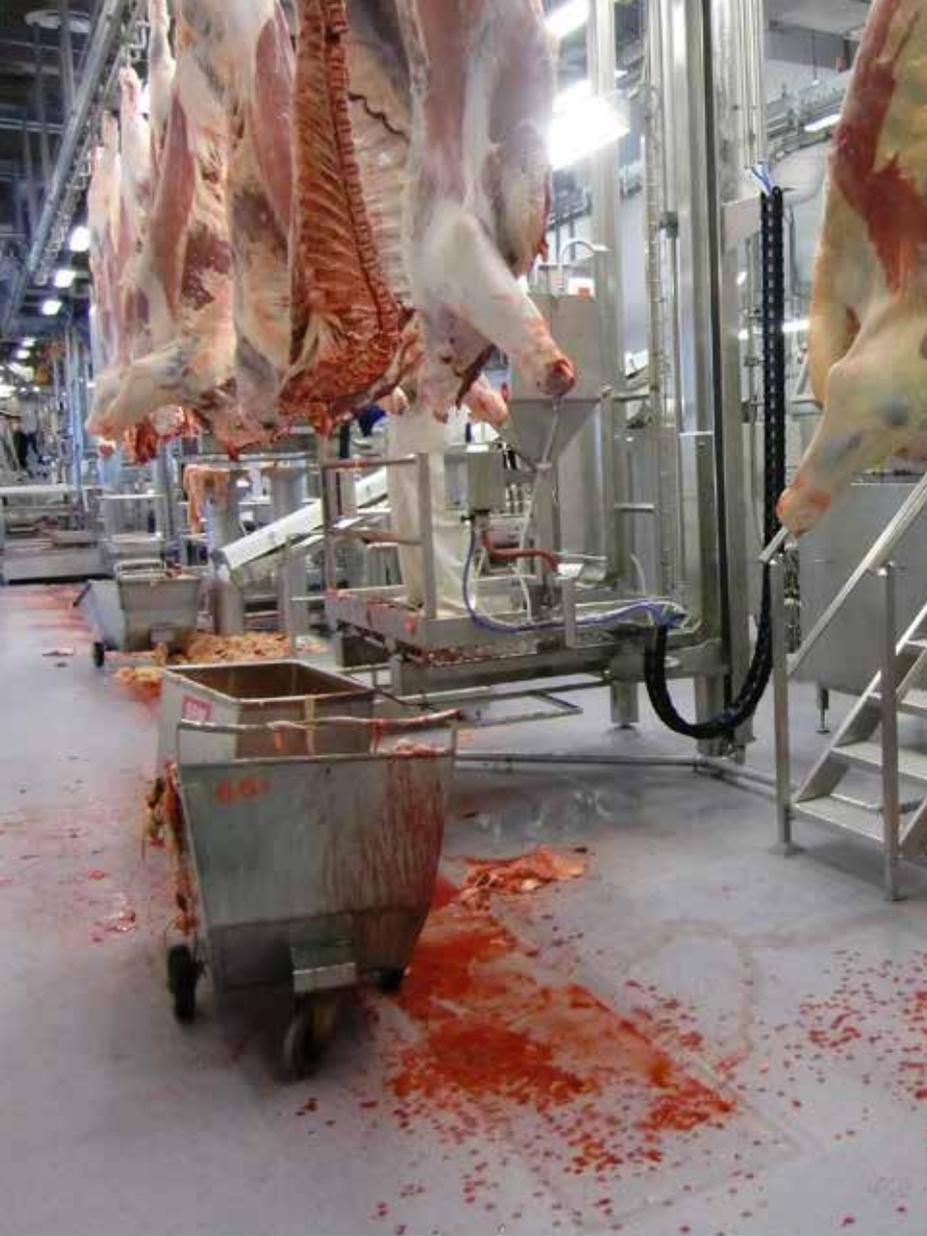
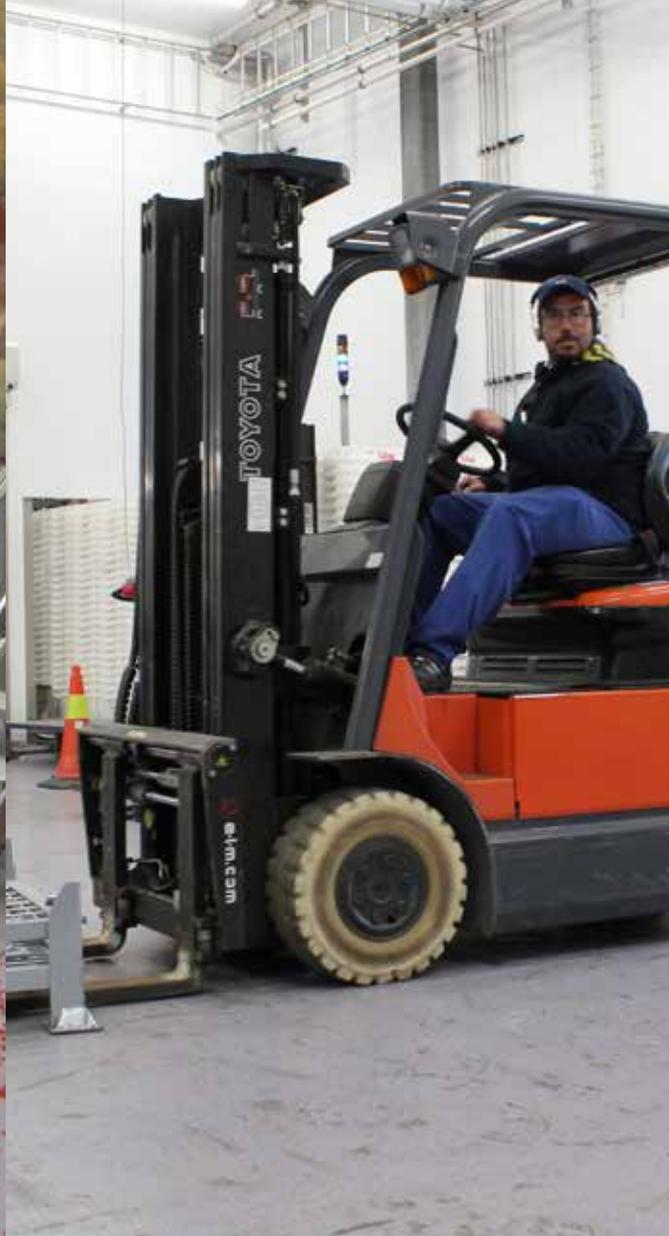
Obwohl keine Fotos innerhalb des Verarbeitungsbereichs erlaubt waren, war klar, dass dieser Kunde mit der Haltbarkeit seines AcryliCon-Fußbodens äußerst zufrieden war. Das Bild (links **oben**) wurde bei einem früheren Besuch aufgenommen.

Die Böden hier sind extremen Bedingungen von Blut, Säuren, heißem Wasser, Gabelstaplern und Chemikalien ausgesetzt. Über 70 Kühe und 350 Schafe werden hier jeden Tag verarbeitet und die Böden halten stand.

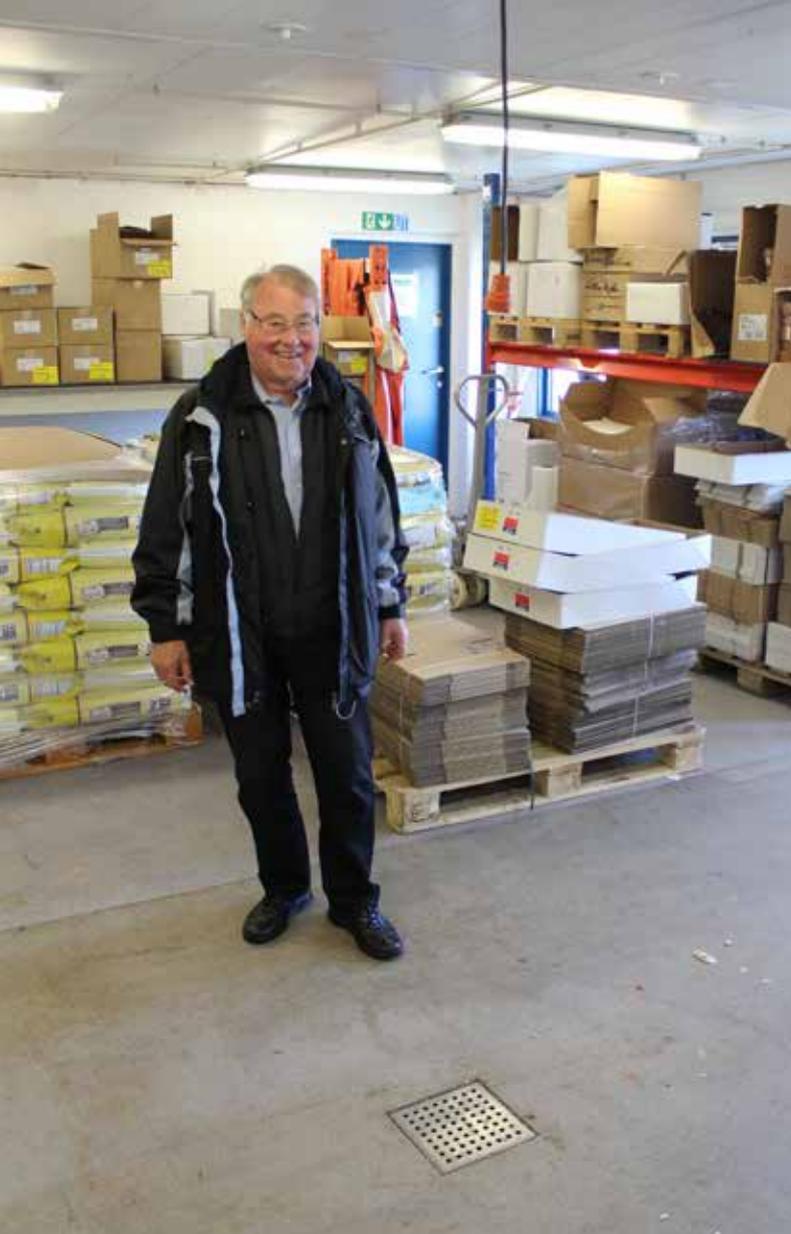
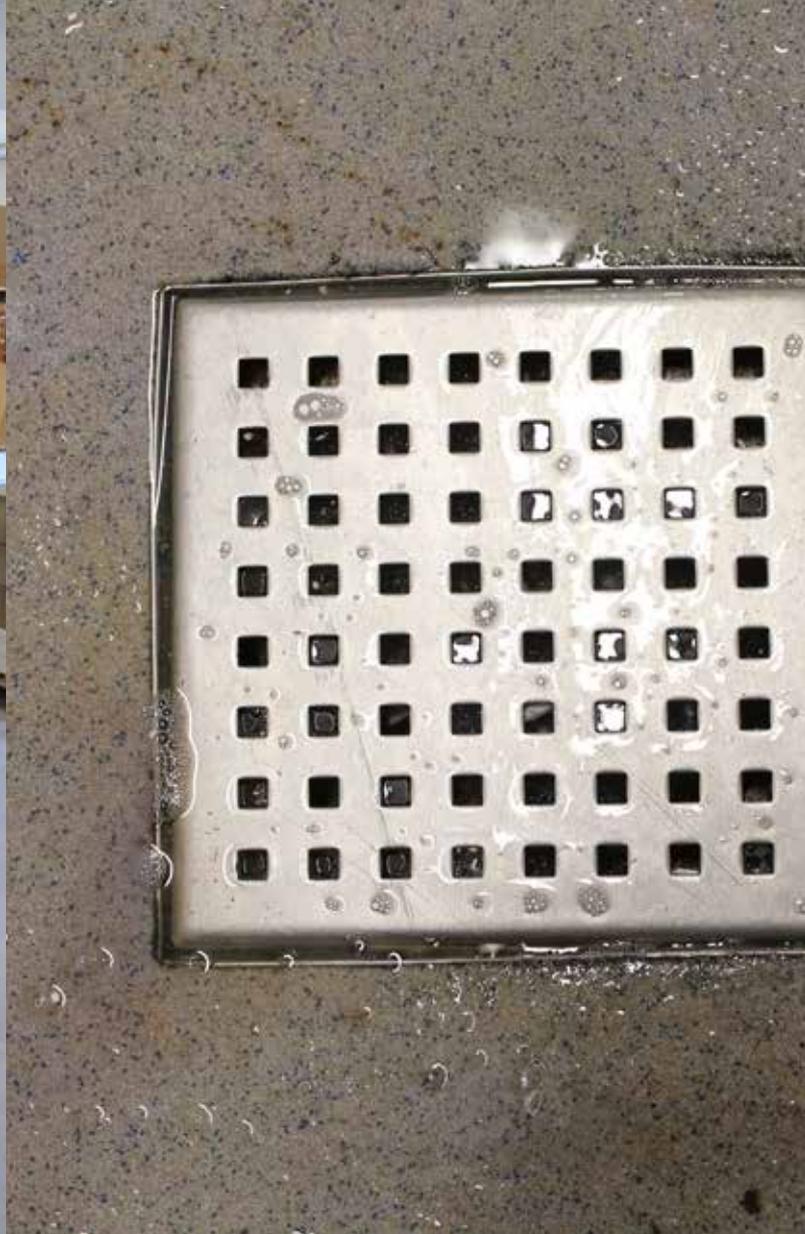
Der nächste Halt war Lerøy Fischverarbeitung (früher bekannt als Larsen Fischverarbeitung). Unser Décor System wurde hier 1989 installiert und seitdem waren die Böden das ganze Jahr über Nässe ausgesetzt. Wir sind während des laufenden Betriebs aufgetaucht, sodass die Böden

nicht gereinigt wurden. Im Jahr 2004 machten wir ein Foto von einem Abfluss in ihrer Einrichtung, und jetzt wird der gleiche Abfluss 2017 mit Bjørn Hegstad, dem Gründer und gegenwärtigen CEO von AcryliCon fotografiert.

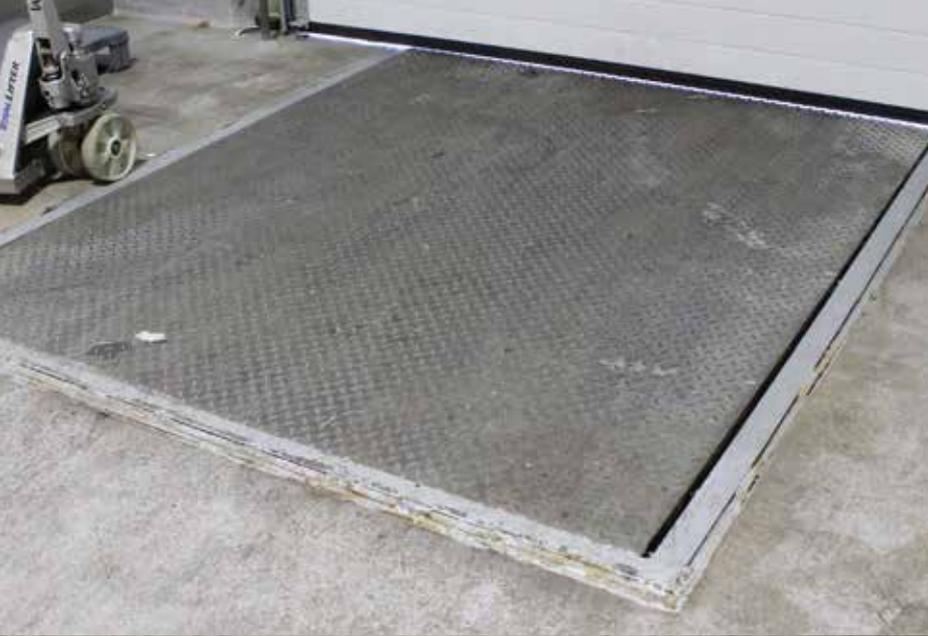
Das Foto oben rechts zeigt den 2004 fotografierten Abfluss. Der Boden rund um die stark genutzte Laderampe sieht durch mangelnde Reinigung dreckig aus, aber es gibt keine Anzeichen von Schäden... Nicht schlecht für einen 28 Jahre alten Boden!

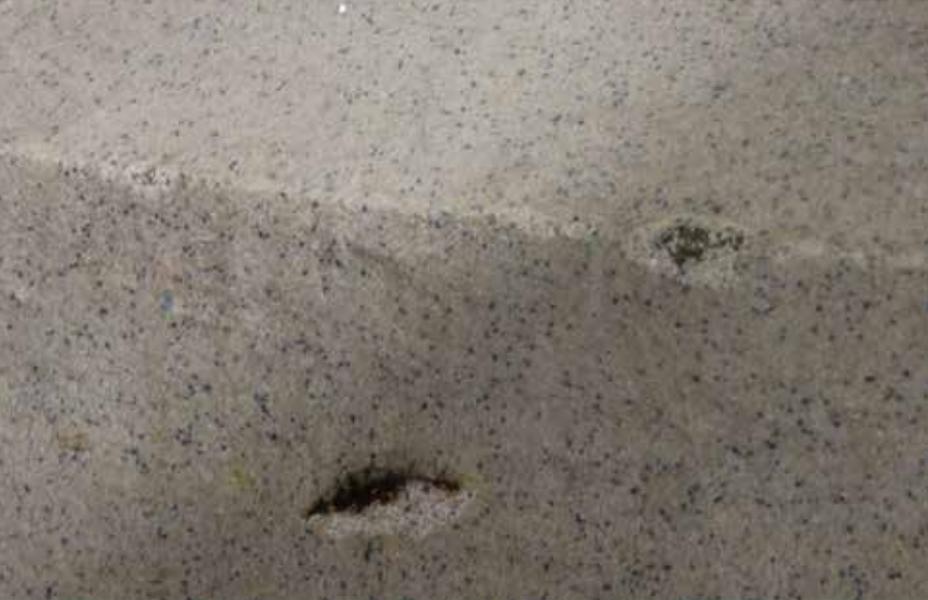
Das Foto unten links zeigt ein Beispiel für einen Kundenscha den an der Wand, der sich allerdings im Laufe der Jahre nicht ausgebreitet oder ver-

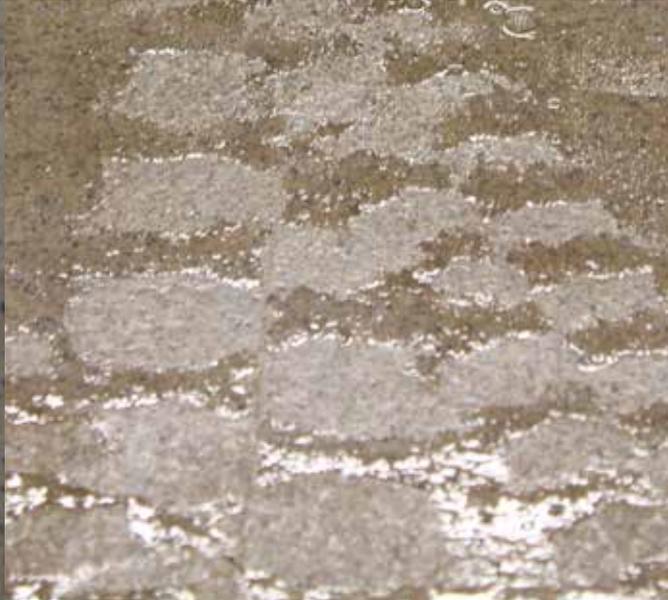
schlechtert hat! Das Foto unten rechts zeigt, dass der AcryliCon-Boden nach **all diesen Jahren noch** immer eine porenfreie Oberfläche hat. Die Gabelstaplerreifen haben das Wasser nach außen gedrückt und hinterlassen trockene Reifenspuren. Wenn der Boden porös wäre, wäre es unter den Reifen nass. Dies bedeutet, dass die **AcryliCon** Bodenkonstruktion noch intakt ist und sich im Laufe der Zeit nicht verschlechtert hat. Es gab auch keinen Geruch vom Boden, ein weiteres Zeichen für eine nicht poröse Oberfläche!

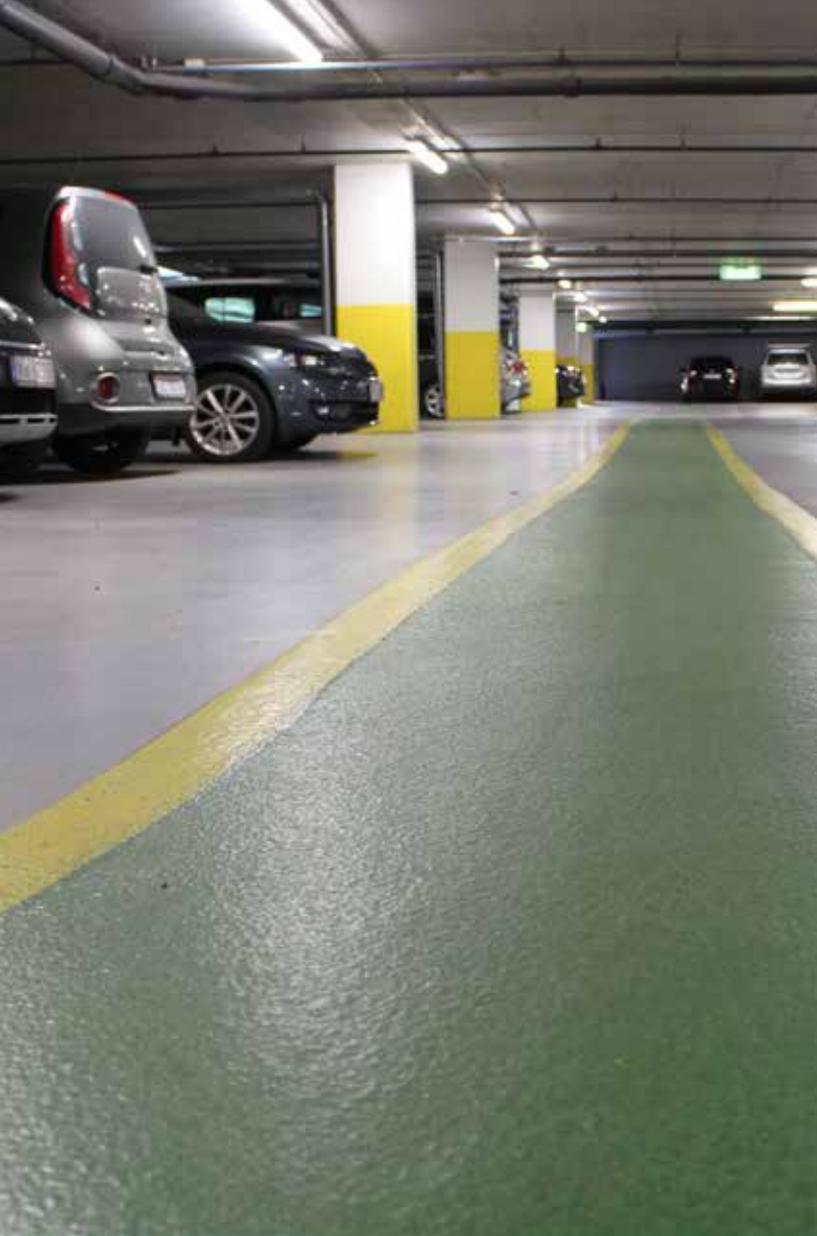
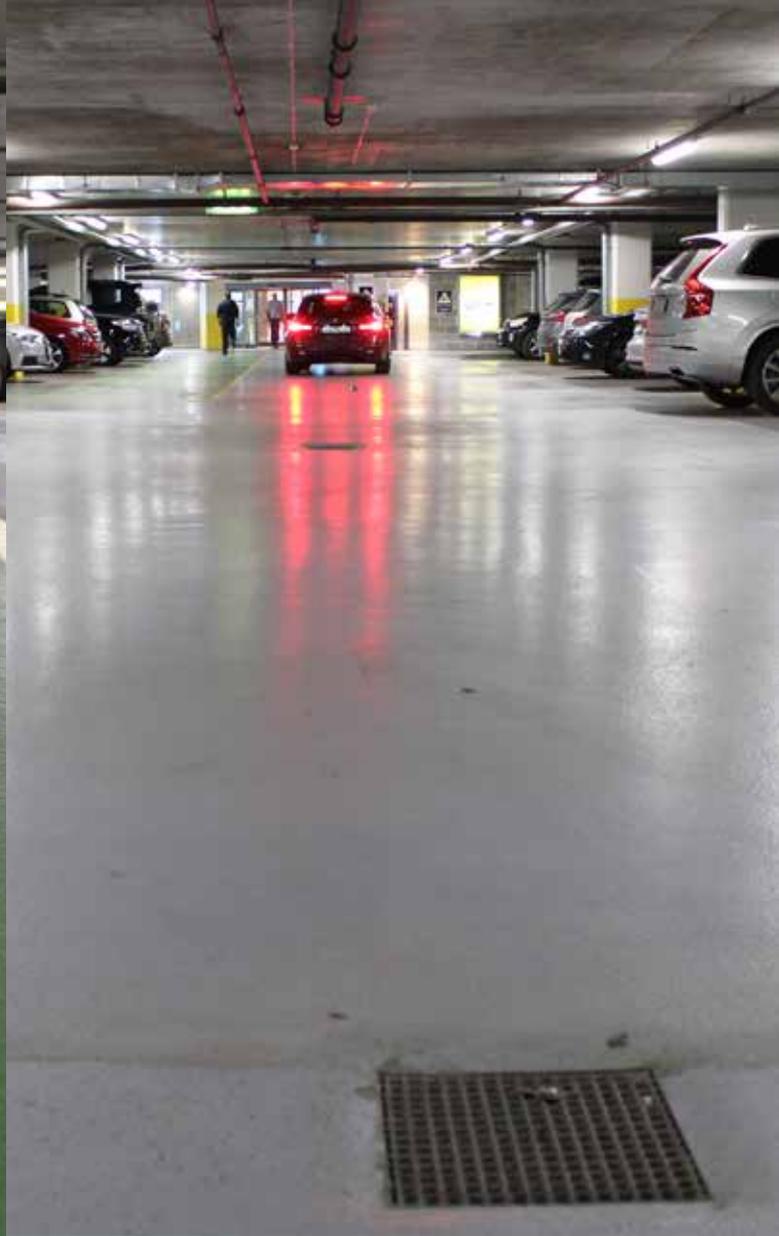
TRONDHEIM – SOLSIDEN PARKGARAGE

Der letzte Halt auf unserer Reise war ein Besuch in der Solsiden Parkgarage, indem der AcryliCon Variant Boden bereits elf Jahre alt ist. Bei einer saisonalen Nutzung von Stollenbereifung, die in Norwegen Pflicht ist, Temperaturen unter dem Gefrierpunkt und starkem Verkehr zeigen die Böden nur eine geringe Abnutzung. Im Vergleich
